## SCHÉMA D'AMÉNAGEMENT ET DE DÉVELOPPEMENT RÉVISÉ

CADRE NORMATIF (Les contraintes naturelles)

Plan 15-3

Localisation des cotes de crue de la Rivière du Loup à Saint-Antonin

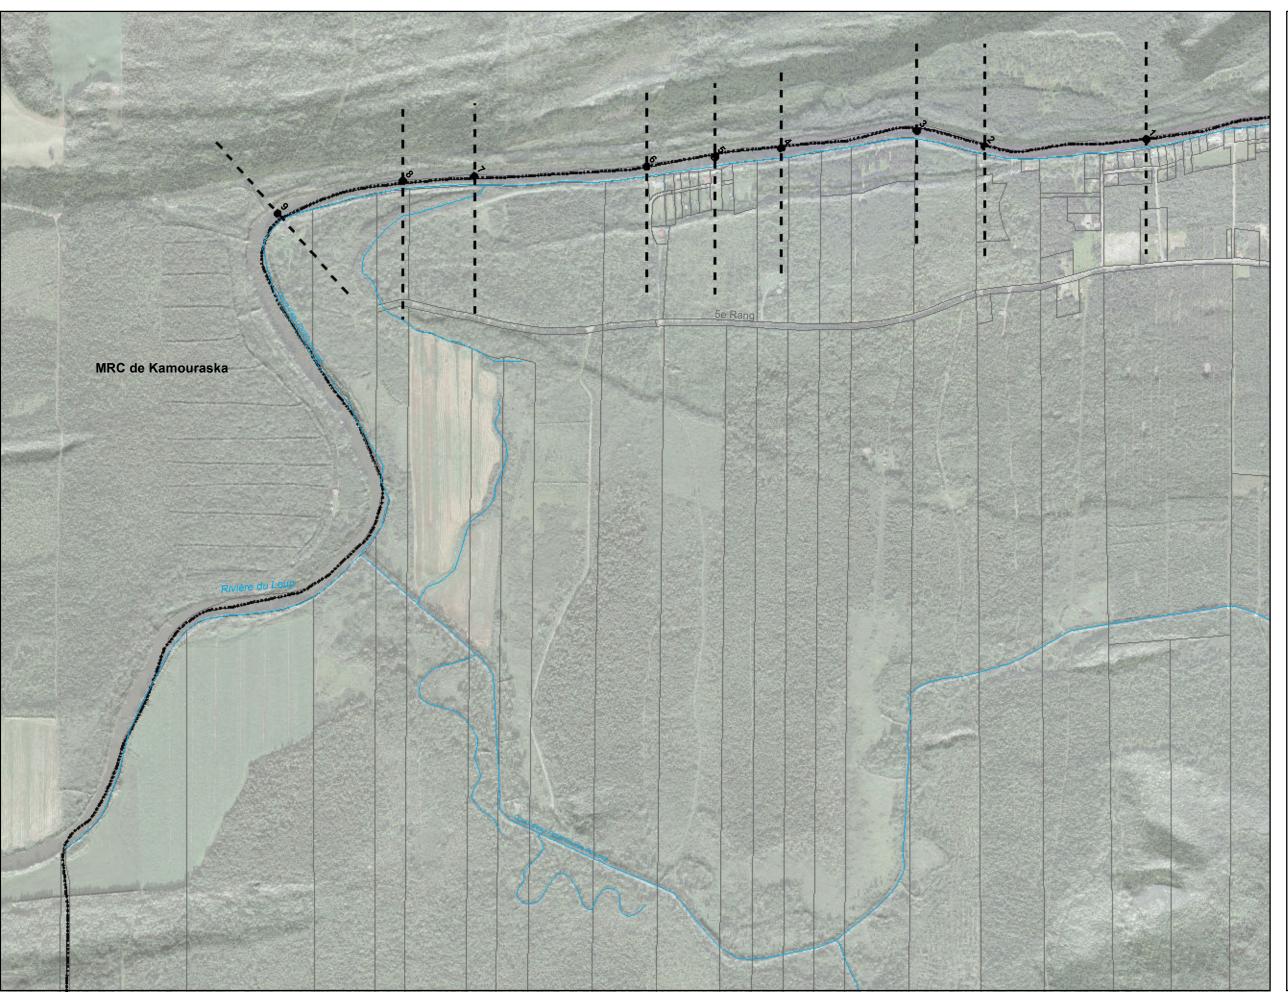
de 20 ans et 100 ans		
Section	20 ans (m)	100 ans (m)
1	125,81	126,26
2	126,12	126,61
3	126,25	126,71
4	126,41	126,9
5	126,44	126,96
6	126,49	126,98
7	126,68	127,12
8	126,7	127,21
9	126,87	127,33
