SCHÉMA D'AMÉNAGEMENT ET DE DÉVELOPPEMENT RÉVISÉ

CADRE NORMATIF (Les contraintes naturelles)

Plan 15-4

Localisation des cotes de crue du lac Témiscouata à Saint-Cyprien

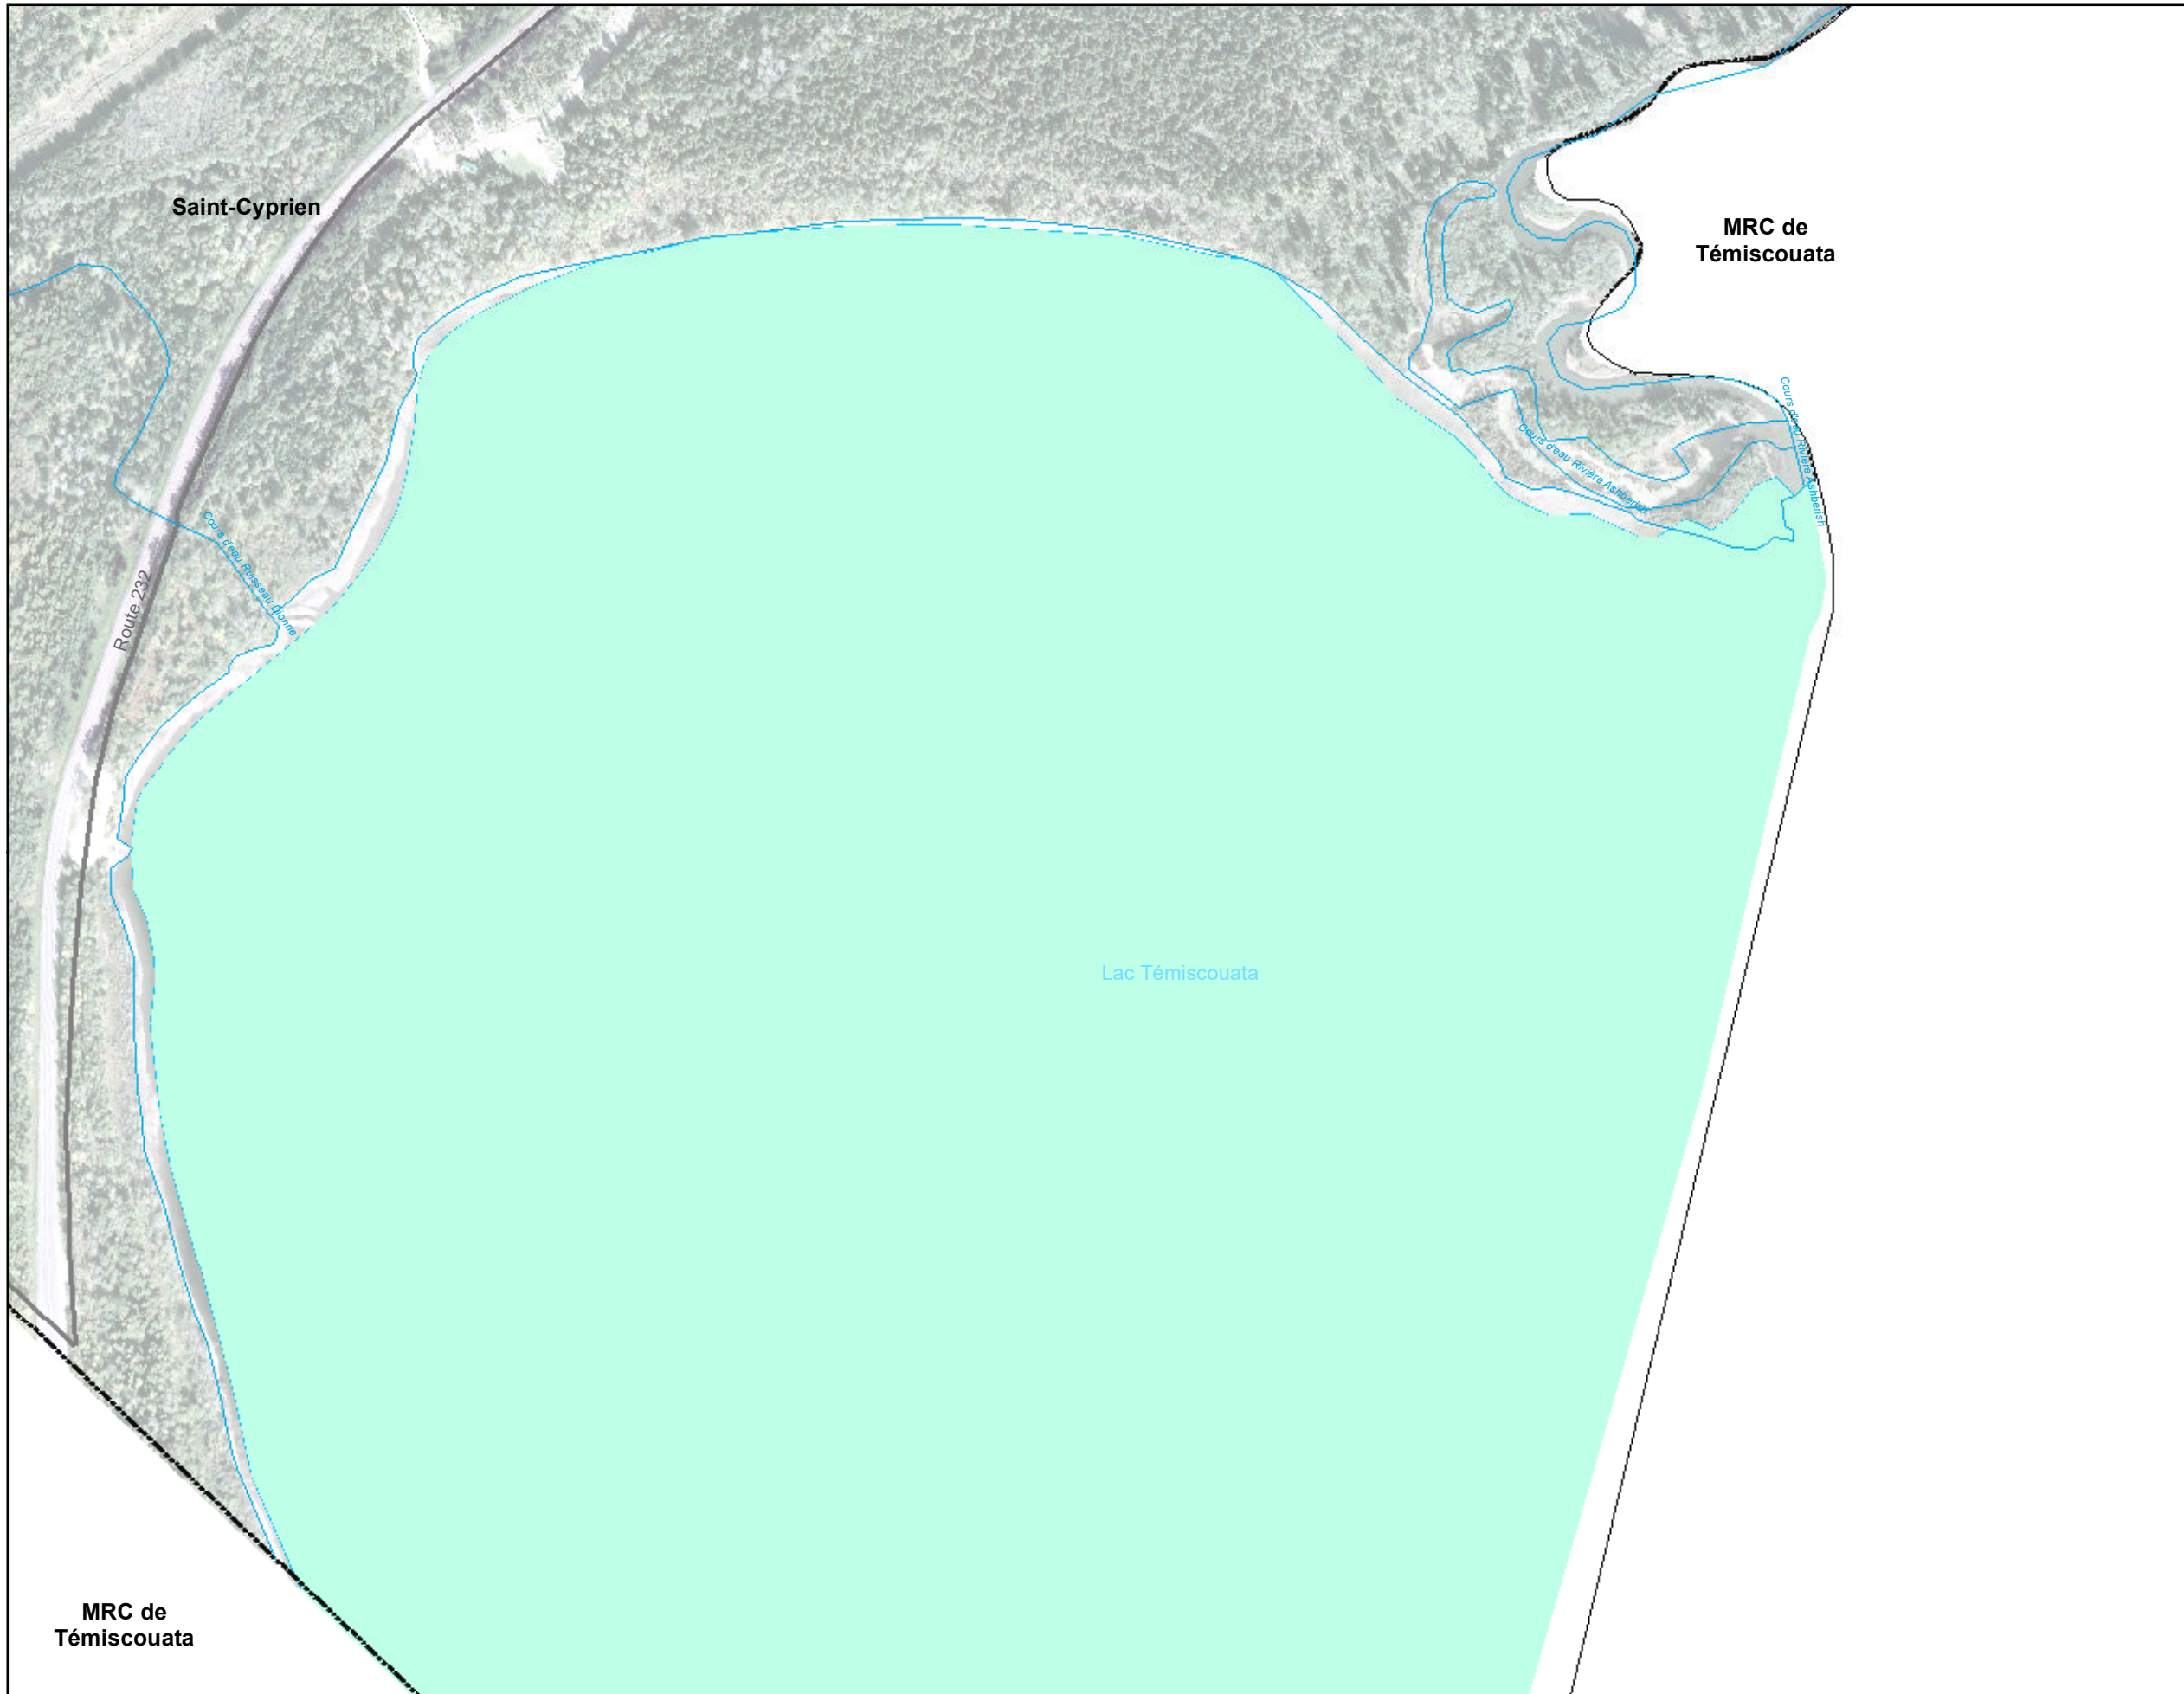
Cotes de crues de récurrence 20 ans
et 100 ans

Cote maximale d'exploitation du
barrage du lac
Témiscouata (m) : 148,74

2 ans (m) : 149,31

20 ans (m) : 150,50

100 ans (m) : 151,16
